A felsőhídvégi Hiemer–Jeszenszky-kastély és falképeinek sorsa

Tolna megye jelentős műemléke Kölesd–Felsőhídvégpusztán a Hiemer–Jeszenszky-kastély, az ugyancsak védett barokk temetőkápolnával és a 19. század eleji Szentháromság-oszloppal.¹ A valójában inkább csak földszintes kúriaként meghatározható épület legfőbb értékei hét belső lakóterének barokk falképei és falfestései.²

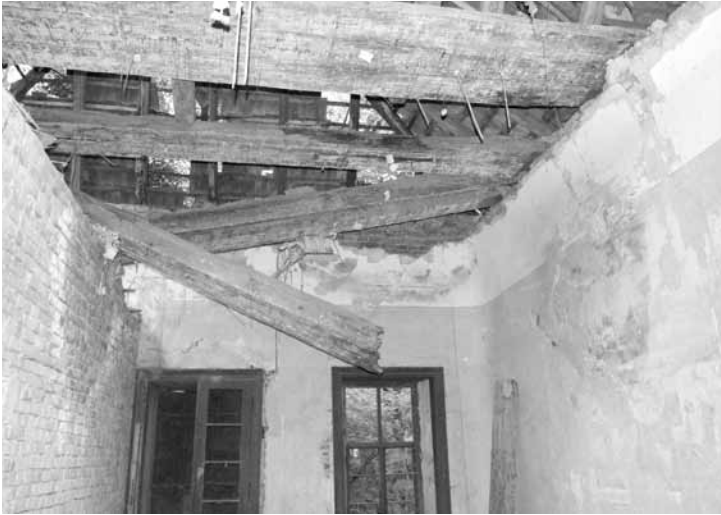
1. kép. Felsőhídvég, Hiemer–Jeszenszky-kastély, a díszterem délkeleti sarka: a déli falon a Hiemer Ignác balesetét ábrázoló, részben feltárt falkép. A szerző felvétele, 2010

A bal oldali falon a II. József balesete kép alsó részének csak bal oldali harmada van meg néhány alakkal, a központi jelenetből csak kis foltok. Az égből több látszik, de az ide épült raktár új födémje egy kb. 40 cm széles sávban elpusztította, az ajtó szupraportjával együtt.

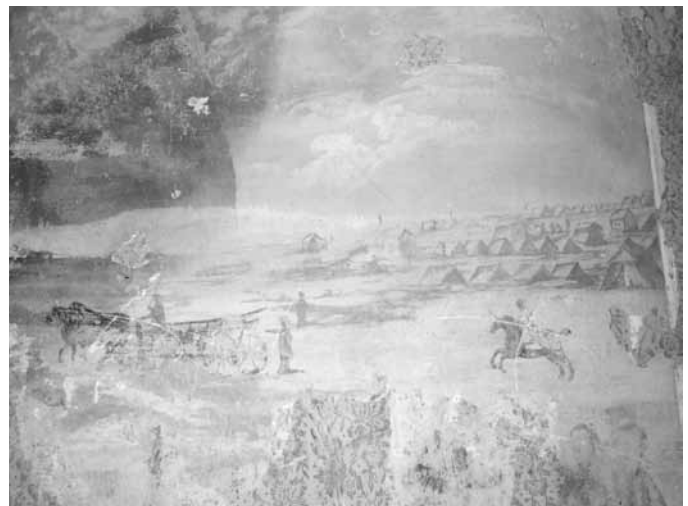
2. kép. Felsőhídvég, Hiemer–Jeszenszky-kastély, a díszterem déli falán Hiemer Ignác balesetét ábrázoló falkép részlete.
A szerző felvétele, 2010

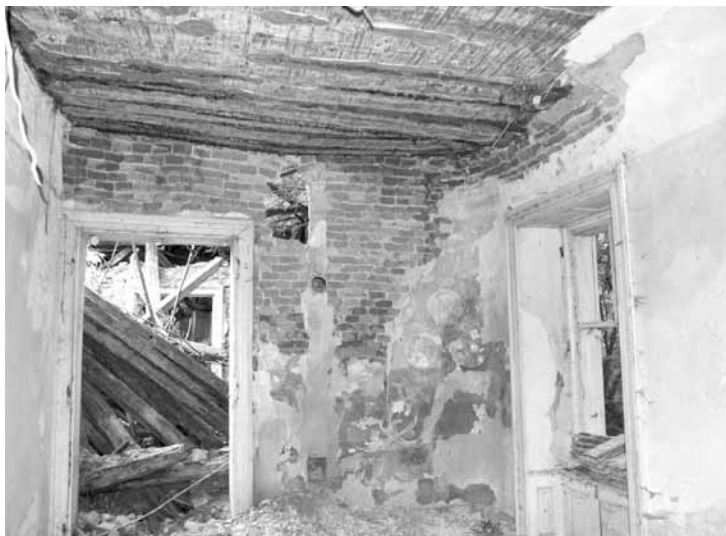
3. kép. Felsőhídvég, Hiemer–Jeszenszky-kastély, a „nádorterem” északkeleti sarka, a fal mögött a már megközelíthetetlen északi helyiségek beszakadt födémével. A szerző felvétele, 2010

Az 1980-as években még lakott épület mára jelentős mértékben elvesztette a tetejét, a helyiségek csapos gerendafödémei ennek következtében sorra szakadnak be. Az épület egyes részei már megközelíthetetlenek, az egész életveszélyes. Ikonográfiai szempontból a díszterem jelenetei, a nádorok arany-ezüst medaillonokban elhelyezett arcképei,¹⁷ valamint a birtokközpont-ábrázolások egyedülállók a magyarországi emléanyagban, így különösen fájó, hogy a falképeket hordozó vakolat az oldalfalakon is egyre nagyobb felületekről hullik le.¹⁸ A kastély sorsában osztozik a Hiemerek közelben álló, gazdagon kifestett kápolnája is (6. kép). Az interneten olvasható leírás szerint ott jártam óta tudatosan is pusztítják az együttest: „Ma az egész uradalom erősen pusztulófélben van, sorsa reménytelennek tűnik. 2011 októberében a kert egy részét a terület tulajdonosa, a DALMAND ZRT kivágatta, és az ajkai erőműnek adta el. A kiirtott részen a magában álló Szentháromság-szobor hirdeti a kastély és a birtok egykori fényes múltját és megbecstelenített jelenét.”¹⁹

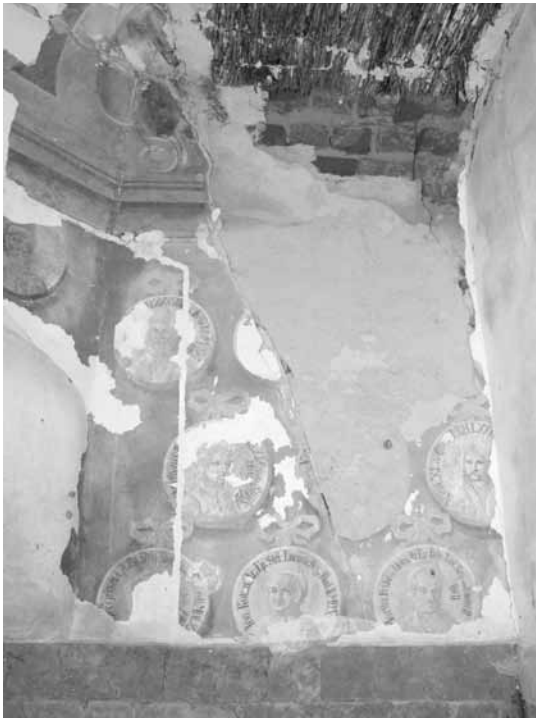
5. kép. Felsőhídvég, Hiemer–Jeszenszky-kastély, a „nádort terem” északnyugati sarka a nádorportrék részletével – a felső sorban IV. Béla király két nádora, a középső sorban Zsigmond király egy nádora és Garai (II.) Miklós, az alsó sorban Fejérvölgyi István esztergomi érsek, Kutassy János esztergomi érsek és hetesi Pethő Márton kalocsai érsek, nádori kormányzók medaillonja.
A szerző felvétele, 2010
